ARAP HARFLİ YAZITLARIN BELGELENMESİNDE KARŞILAŞILAN GÜÇLÜKLER (KOSOVA VE MAKEDONYA ÖZELİNDE)*

Bu çalışmada Kosova ve Makedonya sınırları içinde yer alan ve farklı nesnelere üzerinde bulunan Arap harfli yazıtların belgelenmesiyle ilgili karşılaşılan güçlükler; görüntülerden hareketle ilgililerin dikkatlerine sunulmuş ve konuyla ilgili birtakım önerilerde bulunulmuştur.

Hardships on Documenting Inscriptions with Arabic Letters (Specific to Kosovo and Macedonia)

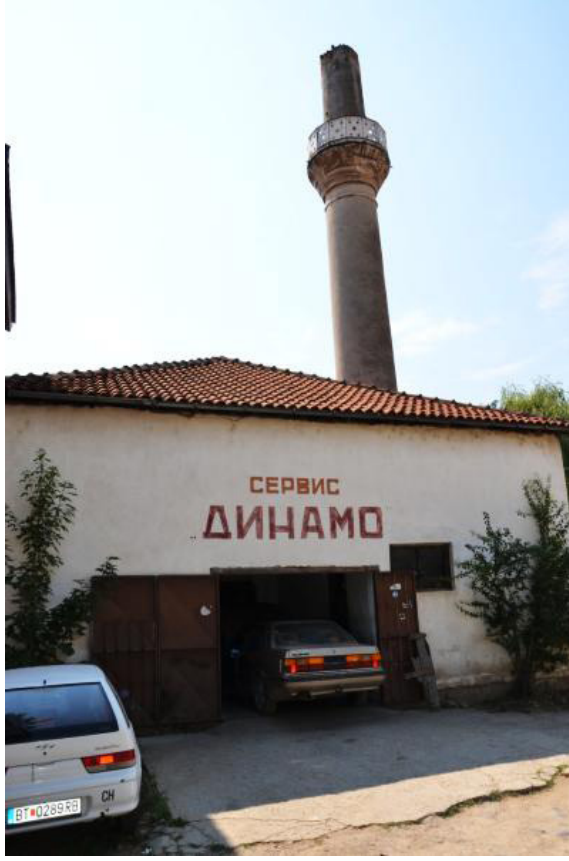
Foto 1: Bugün otomobil tamirhanesi olarak kullanılan Osmanlı Dönemi'ne ait İsa Fakih Camisi'nin görüntüsü (Çınar Mahallesi, Manastır/Makedonya)

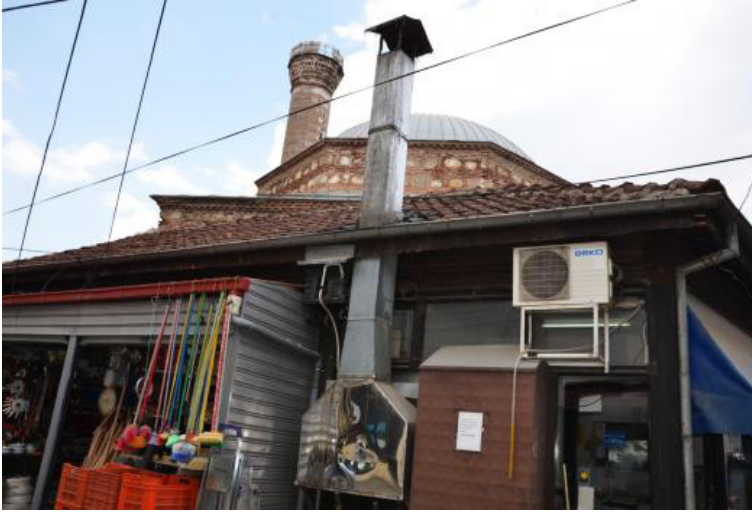
Yine aynı bölgede bir kısmı dükkân, bir kısmı da depo olarak kullanılan Çarşı Camisi'nin içindeki yazıtlara da ulaşamamıştır. Zira söz konusu yazıtların bir kısmı tarihî süreçte yok edilmiş, bir kısmı da kilitli kapılar ardında kaderine terk edilmiştir.

Foto 3: Bir kısmı dükkân, bir kısmı ardiye olarak kullanılan Manastır'ın merkezinde bulunan Mahmut Bey (Çarşı) Camisi'nin genel görüntüsü

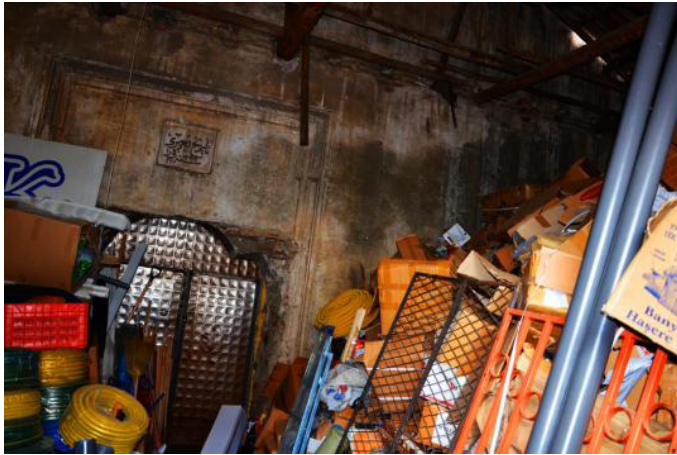
Foto 4: Çarşı Camisi'nin içinden, fotoğraf makinesinin objektifinin girebileceği bir boşluktan çekilen görüntü (Foto: C. Alyılmaz)

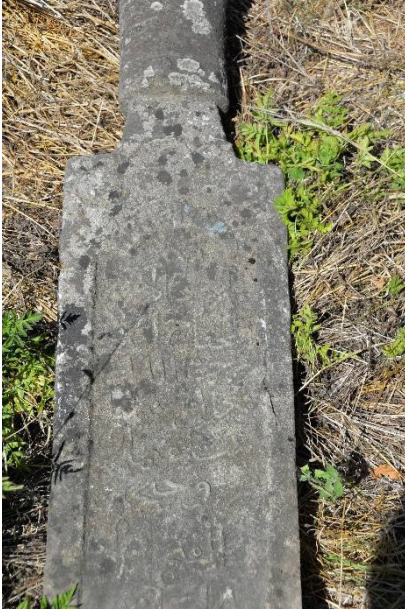
Taşı oluşturan minerallerin ya da taşı oluşturan parçacıkları bir arada tutan doğal yapının molekülleri arasındaki bağın mekanik dış etkilerle uygulanan kuvvet nedeni ile koparak taşın iki farklı katman hâlinde birbirinden ayrılması olayıdır. Doğal nedenlerden ya da taşın işleniş sürecindeki darbelerden dolayı oluşabilen çatlaklar, çıplak gözle görülebilen ve bulunduğu bölgede taşı tam olarak parçalara bölmeyen, en fazla birkaç mm kalınlığa sahip çok derin olmayan kısmi ayrılımlardır. Çatlakta ayrışma henüz tam olarak gerçekleşmediğinden ve oluşan parçalar belli noktalardan birbirlerine tutunduğundan taş, bütünlüğünü korur (Öcal ve Dal 2012: 74).

Foto 5: Melike Köyü Merkez Camisi'nin haziresinde üzerinde çatlak bulunan mezar taşlarından biri (Gora-Kosova)

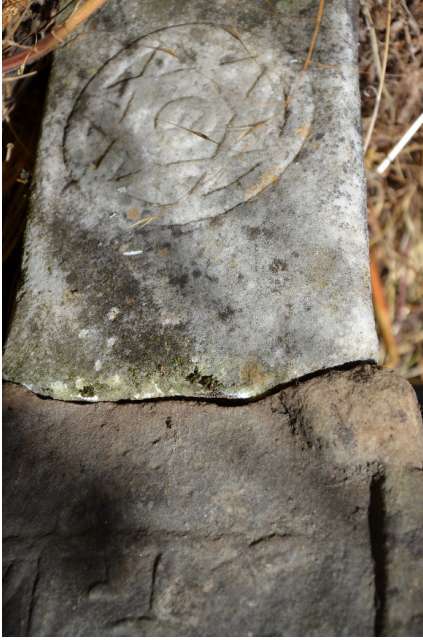
Kırılma, çatlakların blok üzerinde boydan boya gelişmesiyle parçaların düşmeden birbirinden ayrılmasıdır. Buna taşın işlenmesi sırasında oluşan kılcal çatlaklar, mekanik dış etkilerle taşta uygulanan kuvvet veya deprem gibi doğal afetler de neden olabilmektedir. Odunsu köke sahip bitkilerin köklerinin taş üzerindeki çatlaklara girerek ve burada büyüyerek çatlağı kırığa dönüştürmesi de mümkündür (Öcal ve Dal 2012: 75). Kosova ve Makedonya'da tespit ettiğimiz kırılma örneklerinin bir kısmı doğal nedenlere bağlı olarak taşın bulunduğu yerde devrilmesinden kaynaklanmış olsa da çoğu insan kaynaklıdır.

Foto 7: Melike Köyü Merkez Camisi'nin haziresinde kırılmış hâlde bulunan mezar taşlarından biri (Gora-Kosova)

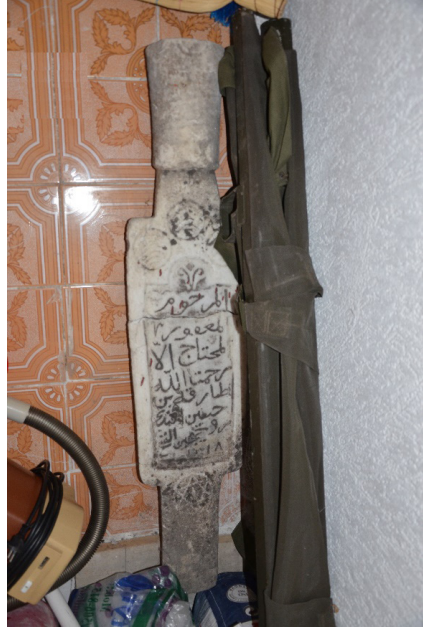
Foto 8: Melike Köyü Merkez Camisi'nin haziresinde kırılmış hâlde bulunan mezar taşlarından biri (Gora-Kosova)

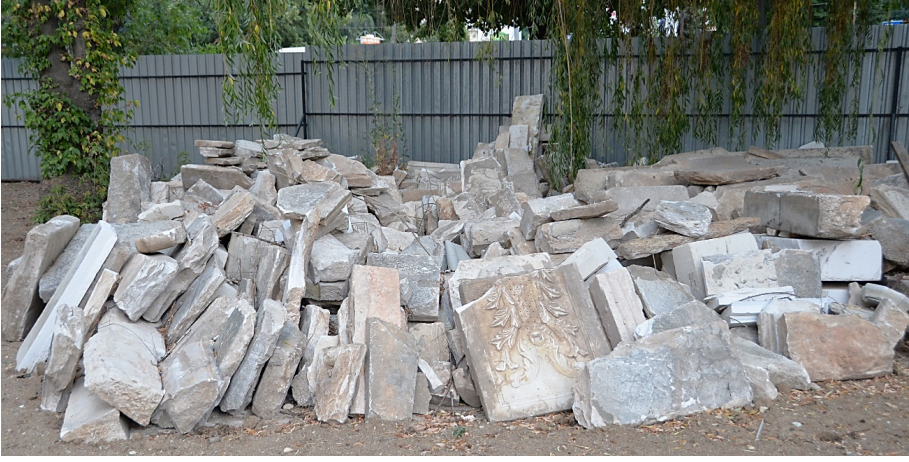
Kosova ve Makedonya'da Arap harfli yazıtların bulunduğu bloklardaki kopmalar büyük oranda bölgedeki siyasi ve kültürel çatışmalar sırasında insanlar tarafından gerçekleştirilmiştir.

Foto 9: İshak Çelebi Camisi'nin haziresinde tamamen parçalanmış mezar taşlarına ait bir görüntü (Manastır)

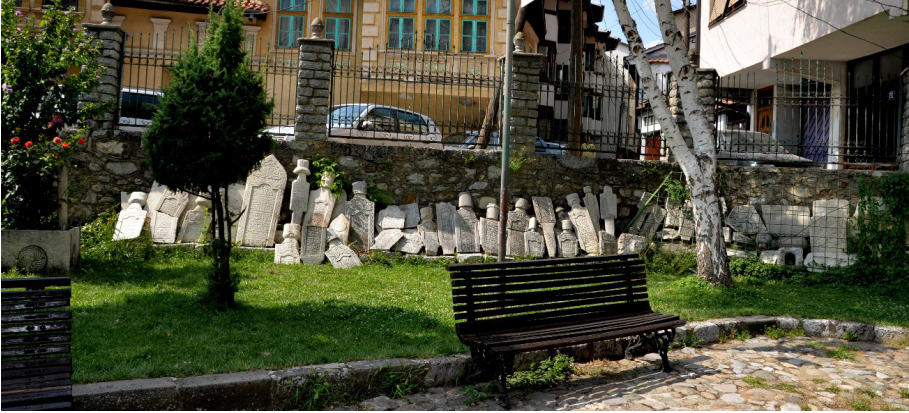
Foto 10: Mehmet Paşa Camisi'nin (Bayraklı Cami'nin) haziresinde önemli bir kısmı parçalanmış mezar taşlarından bir görüntü (Priştine-Kosova)

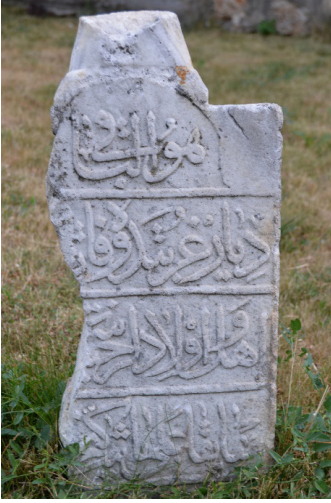
Foto 11: Ali Paşa Camisi'nin haziresinde parça kaybı olan mezar taşlarından biri (Makedonya)

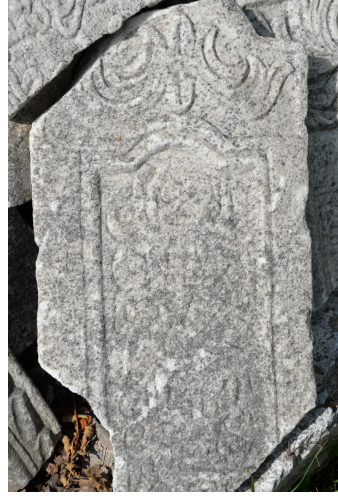
Foto 12: Mehmet Paşa Camisi'nin haziresinde parça kaybı olan mezar taşlarından biri (Kosova)

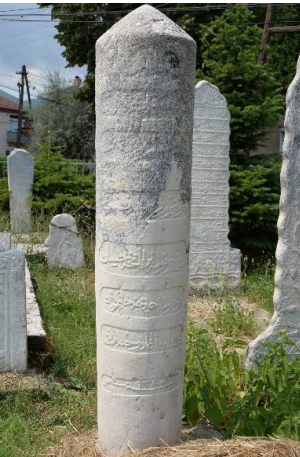
Uzun süre çeşitli mekanik hareketlere veya rüzgâra maruz kalan yüzeylerde görülen bir bozulma biçimidir. Sürtünmeden etkilenen yüzeyde bozukluk, kenarlarda deformasyon ve bloкта incelme meydana gelir. Kosova ve Makedonya'daki Arap harfli yazıtların tamamına yakını kabartma şeklinde yazıldığı için karakterlerin hatları ana bloğun en dışında yer almakta, bu durum da karakterlerde daha fazla aşınmaya neden olmaktadır.

Foto 13: Manastır'da Hasan Baba Camisi'nin haziresinde bulunan üst kısmı aşınmış mezar taşlarından biri (Makedonya)

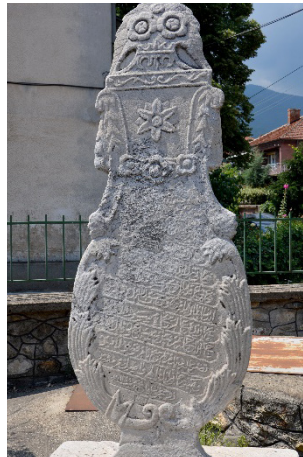
Foto 14: Manastır'da Hasan Baba Camisi'nin haziresinde bulunan üst kısmı aşınmış mezar taşlarından biri (Makedonya)

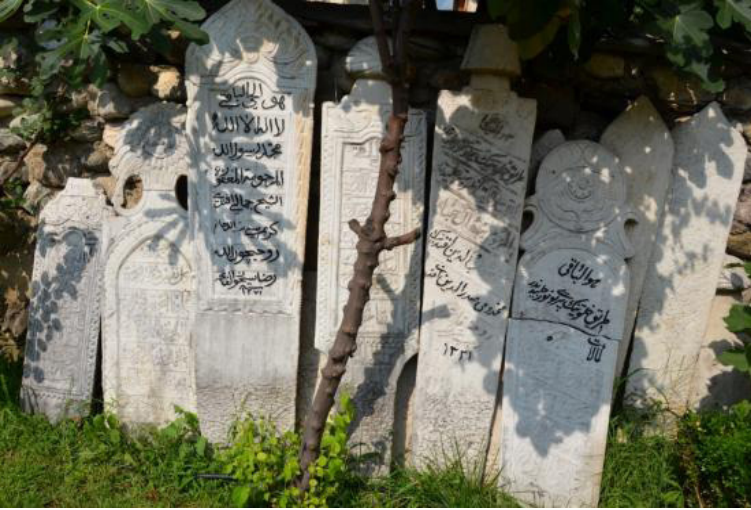
Yazılı yüzeylerin içini toprak, çamur, un, hamur, macun, boya, tebeşir, kireç taşı, odun kömürü, sabun köpüğü vs. ile doldurmak suretiyle belgeleme metotlarından yazıtlara en fazla zarar veren hiç kuşkusuz ki, karakterlerin (harflerin vd.) boyanmasıdır. Yazıtların orijinal görüntüsünü bozan ve telafisi mümkün olmayan tahribatlara yol açan “boyama tekniği (!)”, bilimsel olmadığı gibi, kültür varlıklarına karşı işlenen ciddi de bir suçtur. Zira bir petrol ürünü olan boya, açık alanda güneş ışınları temas edince yanmakta ve üzerinde bulunduğu yazılı yüzeylerde çatlaklara, kabarmalara ve tabakalaşım dökülmelere sebep olmaktadır (Alyılmaz 2007: 113).

Foto 15: Halveti Tekkesi'nin önünde karakterleri boyanmış mezar taşları (Prizren)

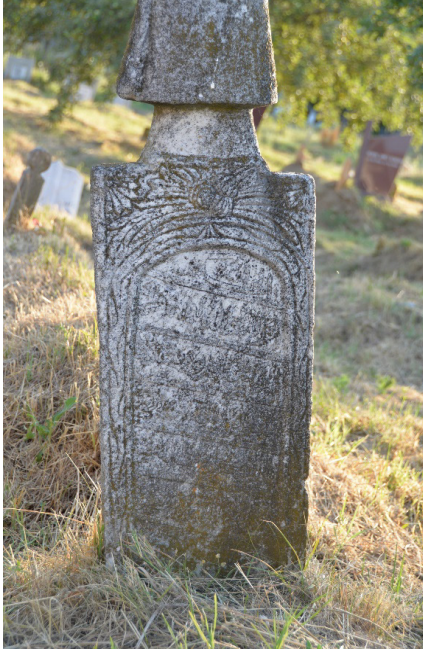
Daha çok hava kirliliğinden ve nem oranının yüksekliğinden kaynaklanan taş yüzeyindeki tabaka oluşumu çeşitli tuzlar, oksitler, yosun ve liken kalıntılarından oluşmaktadır. Gri ve siyah arasında farklı tonlarda görülebilen tabakalaşma, taşın kendi yapısındaki morfolojik değişimlerin bir sonucu olabileceği gibi dışarıdan gelen organik veya inorganik kökenli yabancı maddelerin yüzeyde birikip kimyasal bir reaksiyonla kabuk hâline dönüşmesi yoluyla da oluşabilmektedir (Öcal ve Dal 2012: 93; Şener 2014: 981).

Foto 16: Tarihi süreçte iklim şartlarına bağlı olarak üzerinde tabaka oluşan Arap harfli yazıtlardan biri (Mamuşa/Kosova)

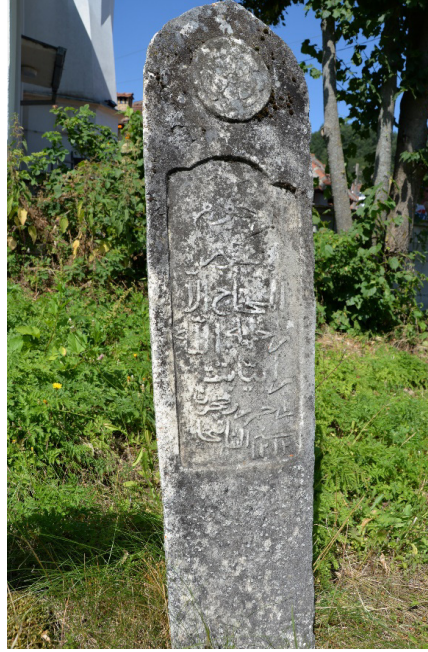
Foto 17: Tarihi süreçte iklim şartlarına bağlı olarak üzerinde tabaka oluşan Arap harfli yazıtlardan biri (Melike Köyü Merkez Camisi'nin haziresi, Gora-Kosova)

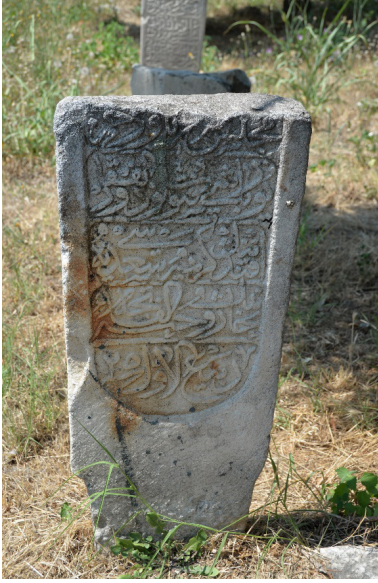
Taşlarda görülen renk değişimi, taş minerallerinin su ile buluşmasının sonucunda oluşabileceği gibi, tuzlara; özellikle yapı taşlarıyla veya anıtlarla birlikte değişik amaçlarla kullanılmış olan demir, kurşun ve bakır gibi metallere; bazı mikroorganizmalara; taş yüzeyinde biriken yaprak, çiçek, polen, reçine gibi organik maddelere bağlı olarak da gerçekleşebilmektedir. Nemden dolayı oluşan koyulaşmaya ise daha ziyade yağmur suları, kapiler nem ve tuzların oluşturduğu higroskopik nem neden olmaktadır (Öcal ve Dal 2012: 93).

Foto 18: Manastır 'da Hasan Baba Camisi 'nin haziresinde bulunan renk deęişimine uğramış mezar taşlarından biri (Makedonya)

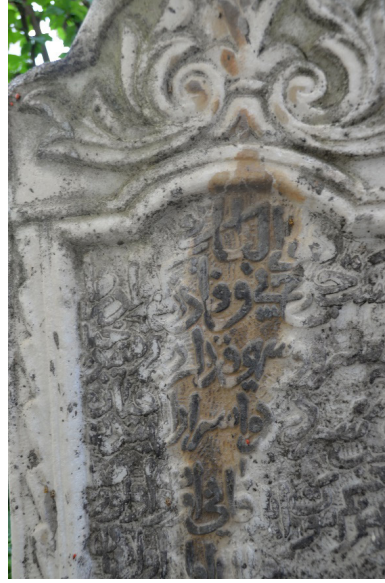
Foto 19: Mehmet Paşa Camisi 'nin haziresinde bulunan renk deęişimine uğramış mezar taşlarından biri (Kosova)

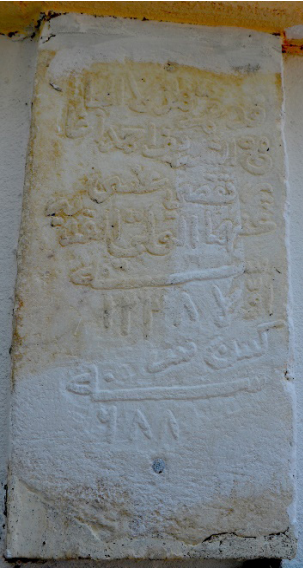
Foto 20: Melike Köyü Merkez Camisi 'nin tuzlanma ve badana dolayısıyla rengi deęişmiş kitabesi (Gora-Kosova)

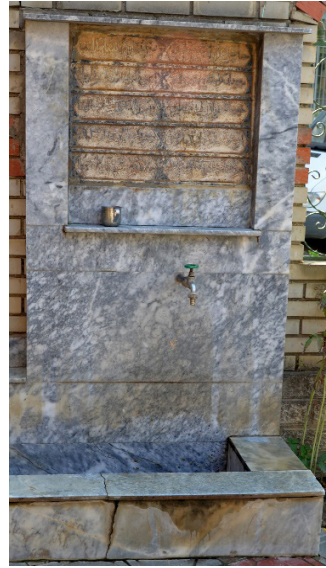
Foto 21: Mamuşa Köyü Camisi 'nin çeşmesi ve renk deęişimine uğramış kitabesi (Kosova)

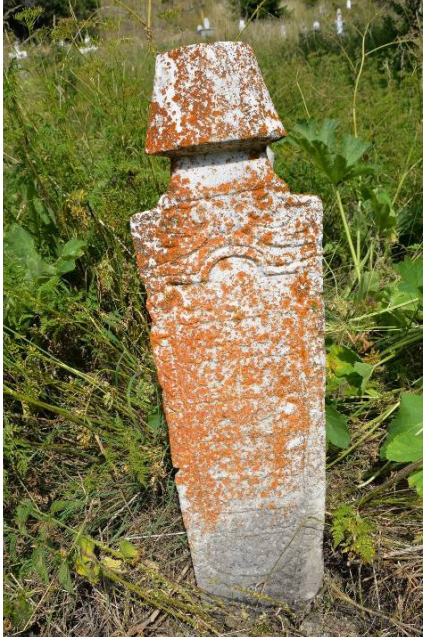
Likenler yapısında bulunan mantarlarla bazı asitler salgılayarak taşta sıkıca tutunurlar ve taşta zaman içerisinde aşınmaya neden olurlar. Bir gövdeye sahip olan likenler taş yüzeyinde gelişir ve kökleri aracılığıyla taşın iç kısmına doğru birkaç milimetreye varan derinlikte ilerleyebilir. Su olmadığında fotosentez yapmadığı hâlde solunuma devam ederek yaşayabilmeleri, kuru ve güneşli ortamlara dahi dayanıklı olmaları, onların eski taşlar üzerinde yüzyıllarca kalmalarına olanak verir (Öcal ve Dal 2012: 112-113; Dolar ve Yılmaz 2014: 7-8).

Foto 22: Üzerinde likenler oluşmuş Arap harfli mezar taşlarından biri (Gora/Kosova)

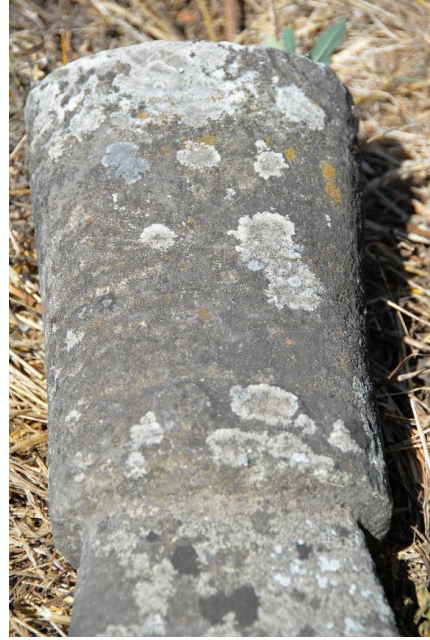
Foto 23: Üzerinde likenler oluşmuş Arap harfli mezar taşlarından biri (Gora Kosova)

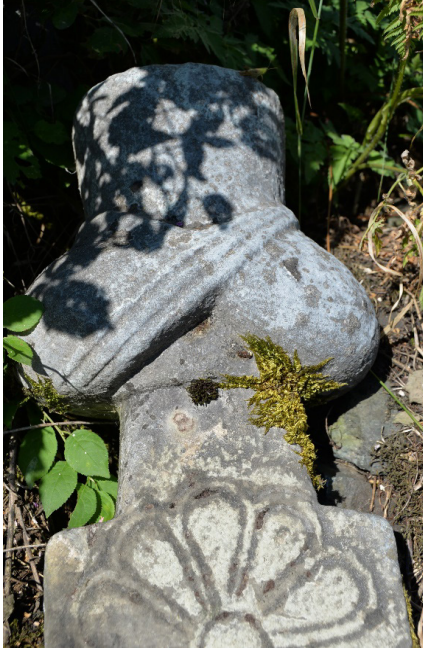
Yapıların nemli bölümlerinde kolonileşen ve zamanla taş yüzeyinde çukurlaşmalara ve çatlaklara neden olan yosunlar, salgıladıkları asidik enzimlerle taşı ayrıştırırlar ve böylece taş yüzeyi ile kendi gövdeleri arasında ince bir toprak tabakası oluştururlar. Yapı malzemelerinin yüzeylerinde 1 cm veya biraz daha derine kadar zararlı etkilerde bulunabilen yosunlara kireç harcı, çimento veya sağlamlaştırma amacıyla kullanılan çimento betonu yüzeyleri üreme ortamı sağlar (Öcal ve Dal 2012: 115; MEB 2013: 21; Batana ve Özdemir 2011: 104-105).

Foto 24: Melike Köyü Merkez Camisi'nin haziresinde üzerinde yosun oluşmuş mezar taşlarından biri (Gora-Kosova)

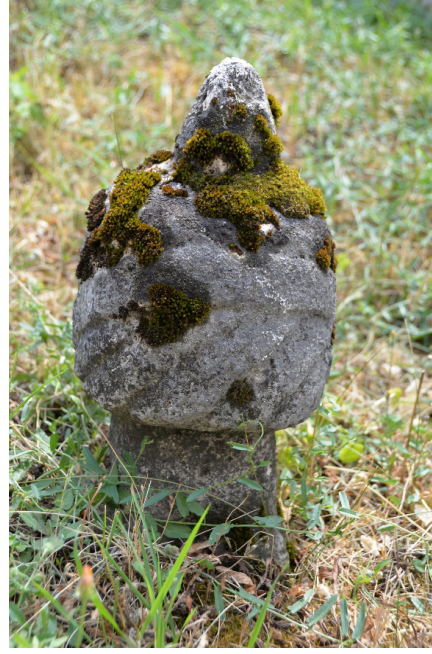
Foto 25: Pir Muhammed Hayati Halveti Tekkesi Dergâhı'nın haziresinde üzerinde yosun oluşmuş mezar taşlarından biri (Ohri/Makedonya)

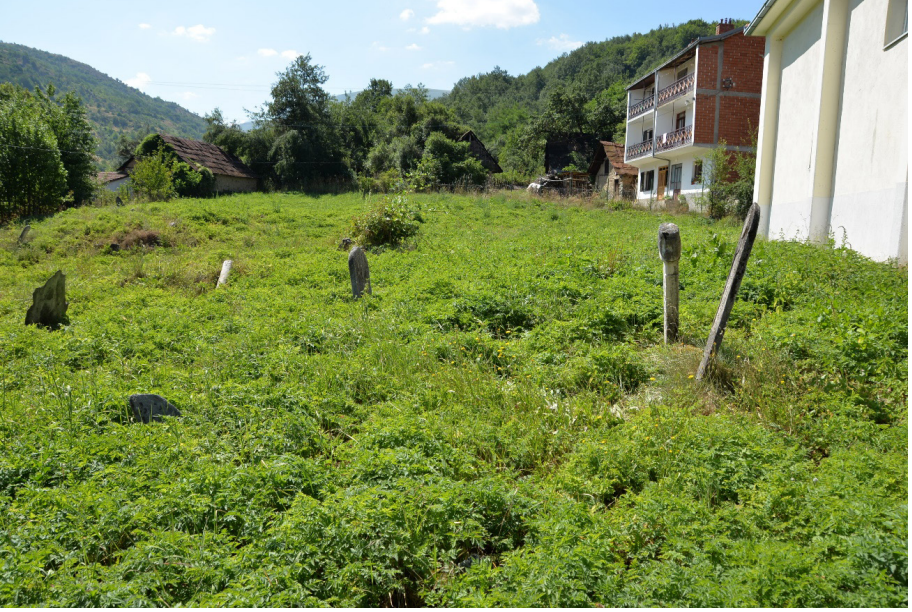
Bulunduğu yere kökleriyle tutunup gelişen ve yaşam sürecini tamamladıktan sonra kuruyarak varlığı sona eren organizmaların genel adı olan bitki topluluğu, taşların bozulmasındaki önemli faktörlerden biridir. Yüksek veya vejetasyon olarak da bilinen bitkiler, mekanik ve kimyasal etkenlerle taş zarar vermektedirler. Kökleri ve diğer kısımları, taşın gözenek sistemi içine nüfuz ederek taşta mekanik çatlaklara ve kopmalara neden olan bitkiler, aynı zamanda ortamı nemli tutarak diğer bozunma türlerini de hızlandırmış olurlar (Öcal ve Dal 2012: 116; Dolar ve Yılmaz 2014: 6).

Foto 26: Melike Köyü Merkez Camisi'nin haziresindeki tarihî mezarlık (Gora-Kosova)

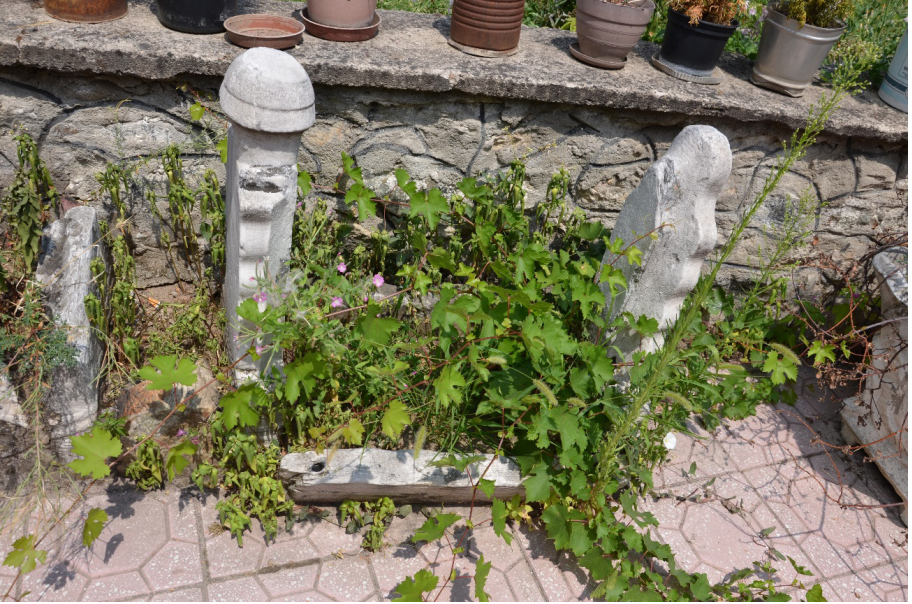
Foto 27: Manastır'da Hasan Baba Camisi'nin haziresindeki mezarlardan biri (Makedonya)

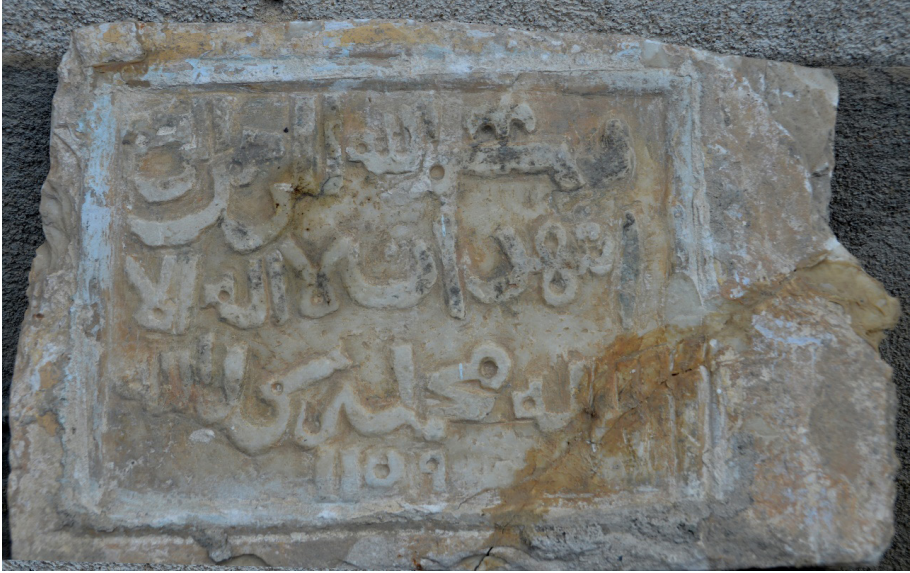
Tarihî yapılarda gerçekleştirilecek her türlü onarımın, uzmanlar tarafından değerlendirilerek programlanması ve uygulanması gerekir. Onarımda kullanılacak malzemenin ya da tekniğin seçimi, malzemenin türüne, bozulma derecesine ve yapı ile çevresindeki ortamın koşullarına göre dikkatle yapılmalıdır. Aksi takdirde bu onarımlar, çeşitli bozulmaların kaynağı olabilir. Bunların başında, çimento ile yapılan dolgu, tamamlama gibi uygulamalar, taş yüzeylerin boyanması, sıvanması ya da kaplanması ve onarımlarda hatalı malzeme veya teknik kullanımı gelir. Yüzeyleri boya ya da sıva gibi bir malzeme ile kapatılan taşlar, geçirgenlik ya da nefes alma özelliklerini büyük oranda kaybederler. Bu nedenle, taşların kuruması gecikir, bünyelerine aldıkları su dışarı atılamadığında içeride çeşitli bozulmalar meydana gelir; boya ya da sıva katmanının gerisinde biriken nem ve tuz, diğer bozulma süreçlerini de hızlandırır (MEB 2013: 23-24).

Foto 28: Baçka Köyü Camisi'nde hatalı onarım yapılmış bir kitabe (Gora/Kosova)

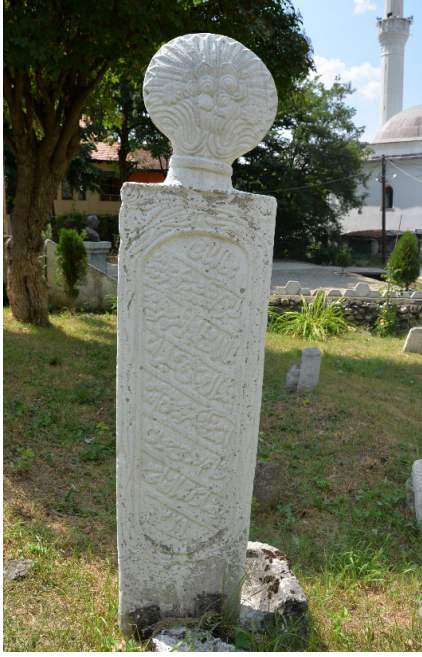
*Foto 29: Badanalanmış bir mezar taşı
(Prizren/Kosova)*

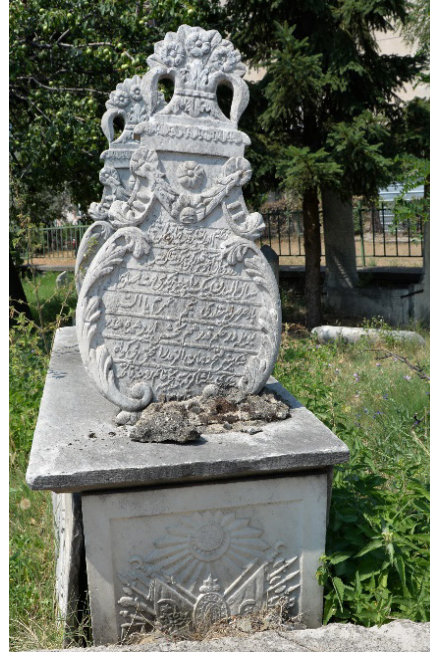
*Foto 30: Manastır'da Hasan Baba
Camisi'nin haziresinde şahidesi
betonla monte edilmiş mezarlardan biri
(Makedonya)*
